# RELATÓRIO DE INSPEÇÃO DE SAÚDE E SEGURANÇA DO TRABALHO

## “DIAGNÓSTICOS, LEVANTAMENTO DA SITUAÇÃO E RECOMENDAÇÕES”

### EDIFÍCIO CESAR LATTES

### Parte 1 - Informações dos Ambientes Administrativos e da Edificação

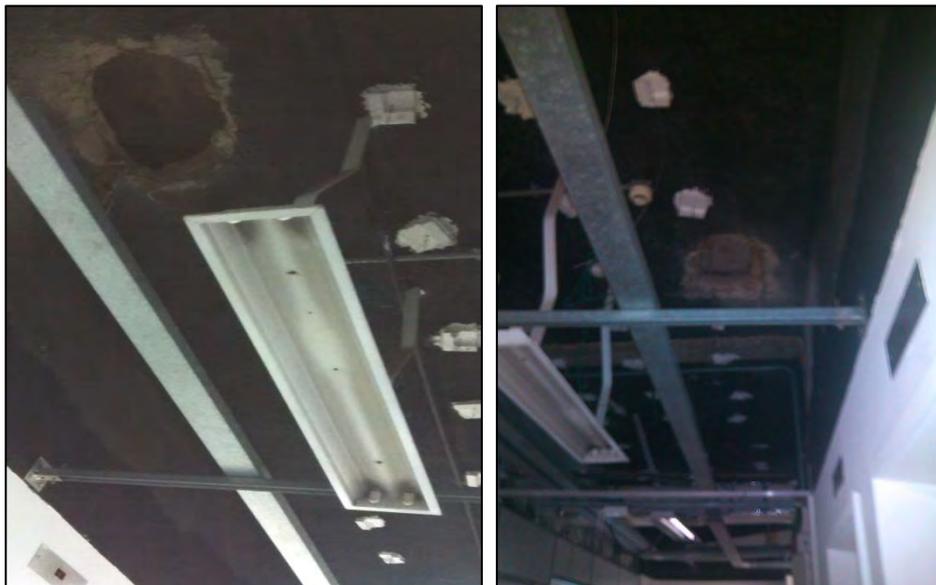
- Diversos pontos do teto com falhas e reboco sem manutenção;
- Falta colocar luminária de emergência junto à escadaria principal;
- Diversas lâmpadas fluorescentes não possuem proteção, podendo cair e/ou serem quebradas acidentalmente e algumas estão queimadas.

## Buracos no teto do corredor

- Nas salas: Adoção de suporte p/ pés, mousepad ergonômico, proteção de tela;
- Não é necessário o uso de EPI nesta área;
- Corredores: Revisão periodicamente do funcionamento da luminária de emergência e extintores;
- Sistema de Ventilação Geral: Limpeza de filtros de ar;
- Conserto de reboco em diversos pontos ao longo do corredor;
- Manutenção das luminárias fluorescentes.

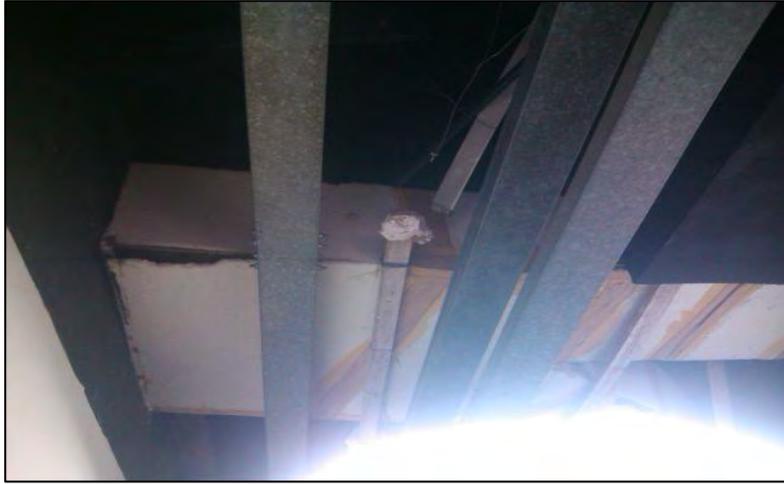
**Tubulação de ar sem manutenção corretiva**

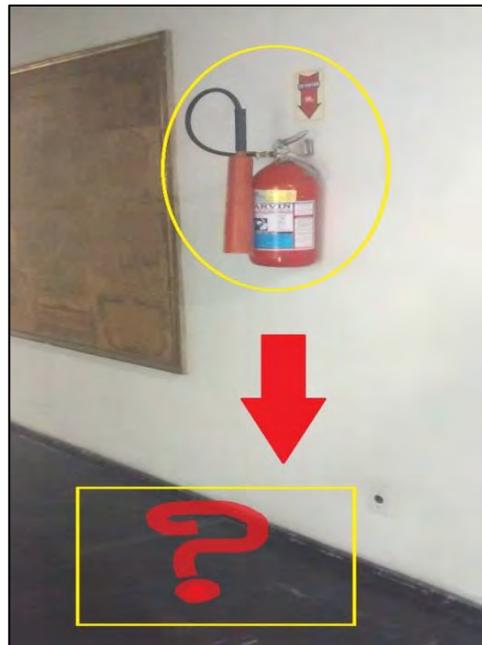
- Diversos pontos do teto com falhas e reboco sem manutenção;
- O extintor não está sinalizado adequadamente;
- Não possui a iluminação de emergência junto à escada de emergência;
- Diversas lâmpadas fluorescentes não possuem proteção, podendo cair e/ou serem quebradas acidentalmente.

**Extintor sem a sinalização no chão.**

- Não é necessário o uso de EPI nas dependências desta área;
- Adoção de suporte p/ pés, mousepad ergonômico, proteção de tela;
- Corredores: Colocar extintores e luminárias de emergência; revisão periodicamente do funcionamento da luminária de emergência e extintores;
- Sistema de Ventilação Geral: Limpeza de filtros de ar;
- Conserto de reboco em diversos pontos ao longo do corredor;
- Manutenção das luminárias fluorescentes.

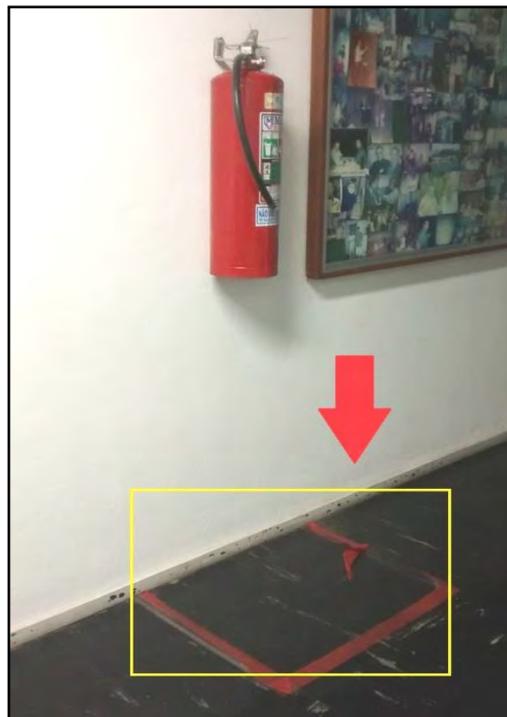
**Extintor com falhas na sinalização.**

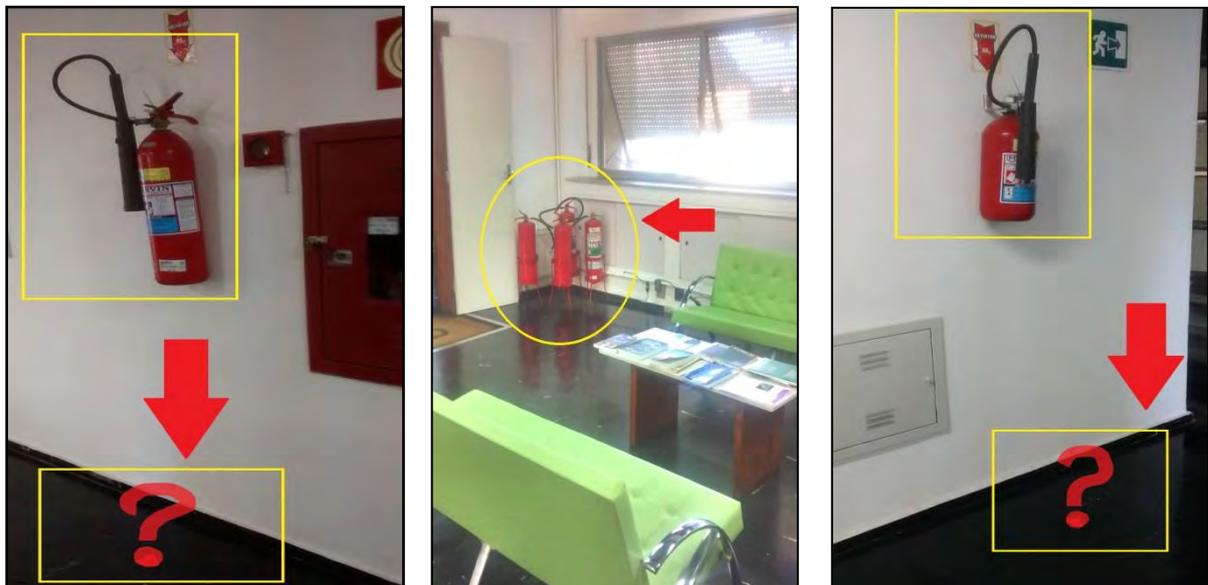
**Extintores sem a faixa de sinalização.**

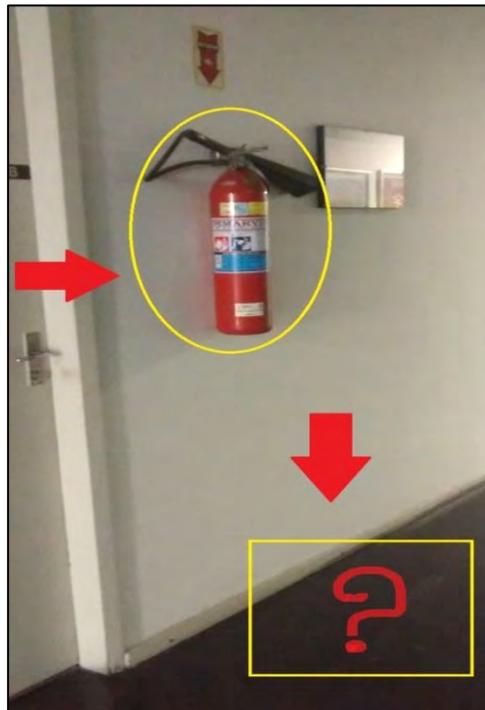
**Extintor sem a sinalização adequada.**

- Não é necessário o uso de EPI nas dependências desta área.
- Nas salas: Adoção de suporte p/ pés, mousepad ergonômico, proteção de tela;
- Corredores: Revisão periodicamente do funcionamento da luminária de emergência e extintores;
- Sistema de Ventilação Geral: Limpeza de filtros de ar;
- Conserto de reboco em diversos pontos ao longo do corredor;
- Manutenção das luminárias fluorescentes.

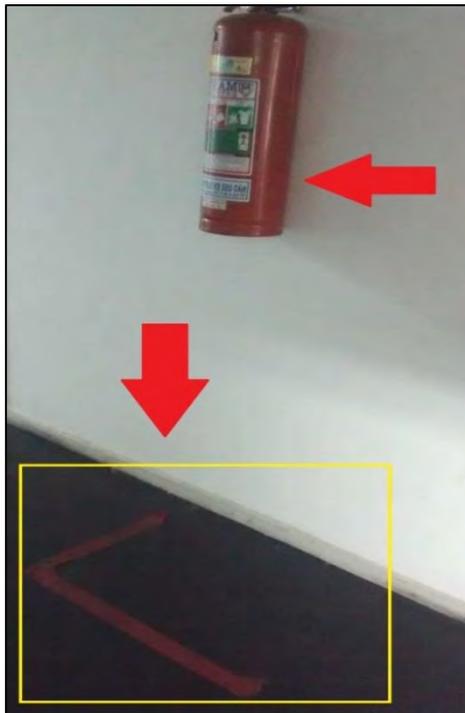
**Extintor sem a sinalização correta.**

- Não é necessário o uso de EPI nas dependências desta área.
- Nas salas: Adoção de suporte p/ pés, mousepad ergonômico, proteção de tela;
- Corredores: Revisão periodicamente do funcionamento da luminária de emergência e extintores;
- Sistema de Ventilação Geral: Limpeza de filtros de ar;
- Conserto de reboco em diversos pontos ao longo do corredor;
- Manutenção das luminárias fluorescentes.

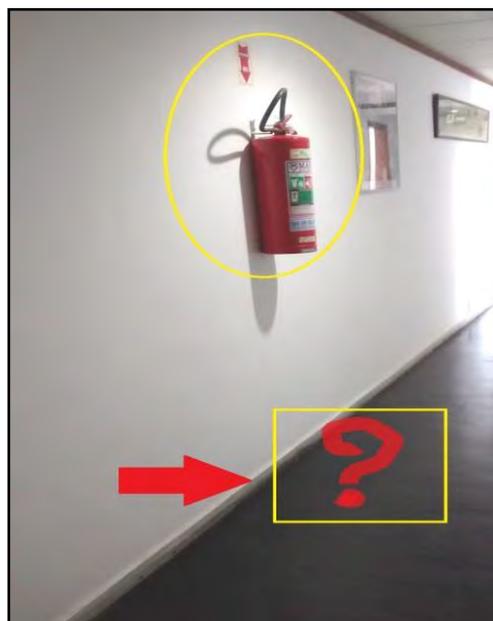
**Extintor sem sinalização no chão.**

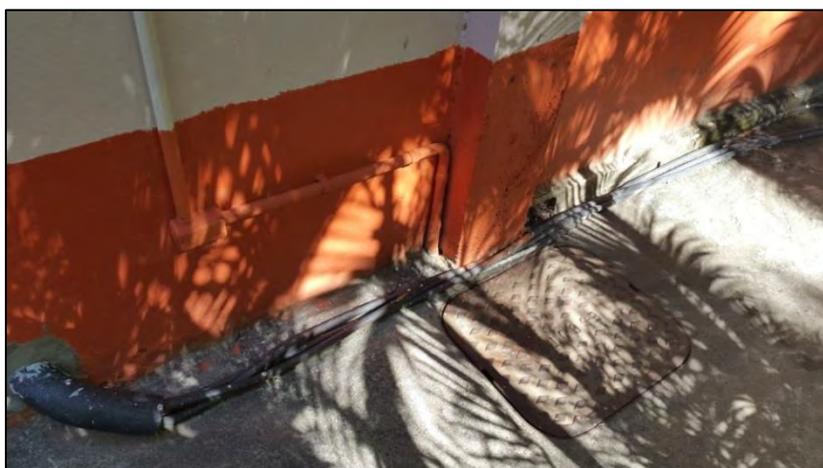
**Não conformidade: Cabos expostos e sujeitos a intempéries e roedores**

- Proteção mecânica (tubulação) dos cabos que partem da subestação em direção ao Quadro de Transferência Automática (QTA) instalada no POP-RJ.
- Quadro elétrico novo;

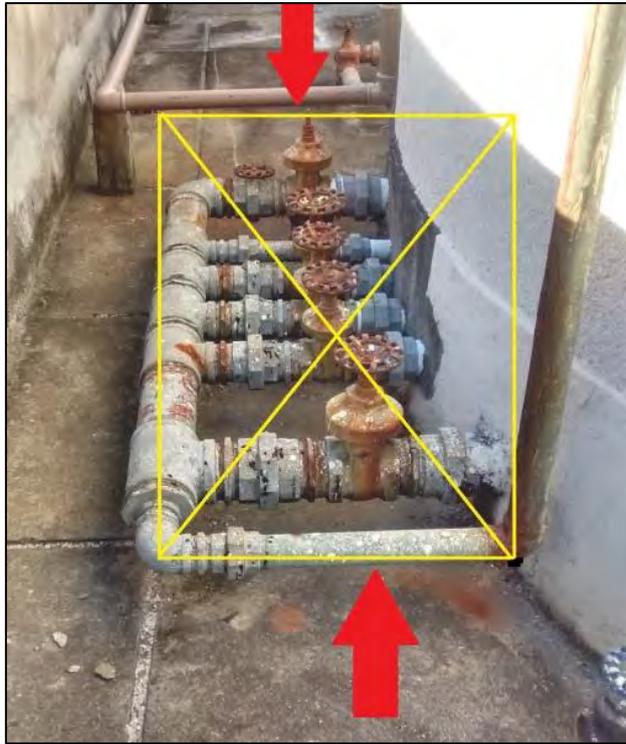
**Registros e tubulações enferrujados**

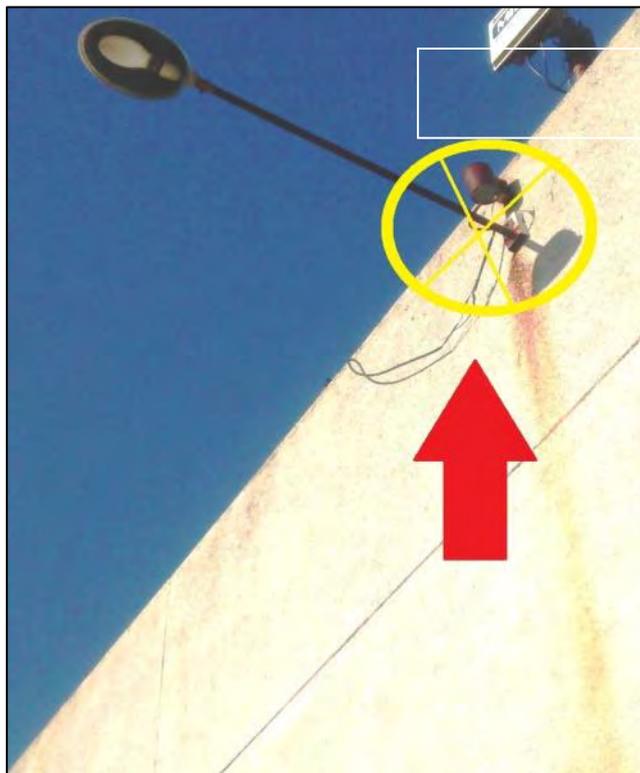
**Suporte de lâmpada enferrujado.**

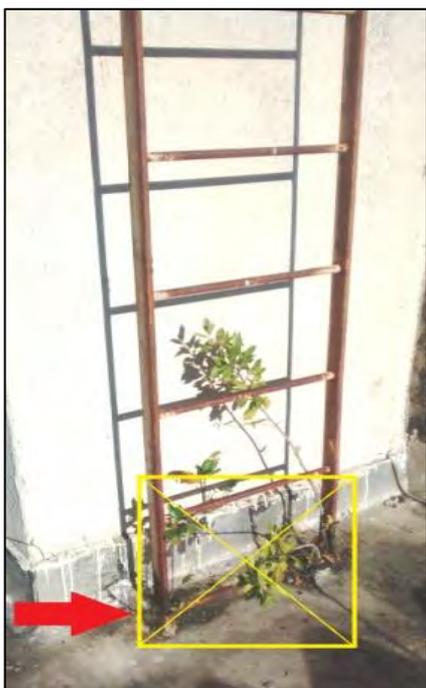
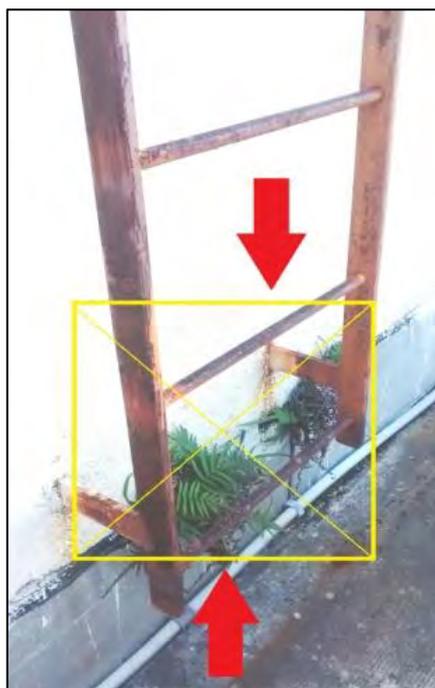
**Escadas marinheiro enferrujadas e sem proteção de guarda costas.**

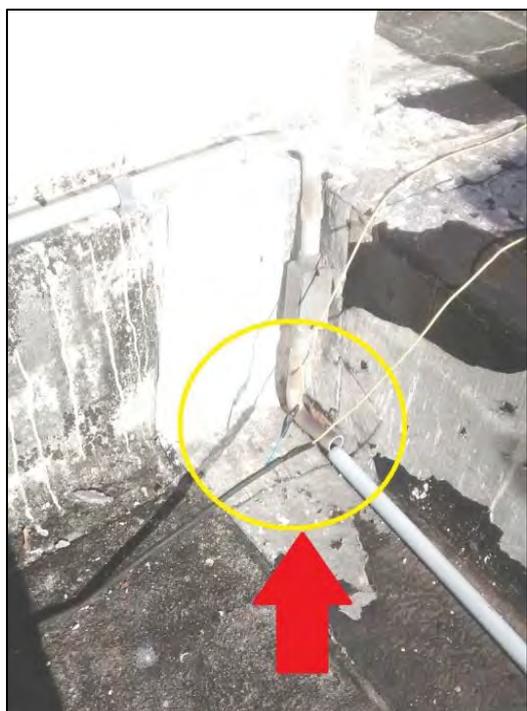
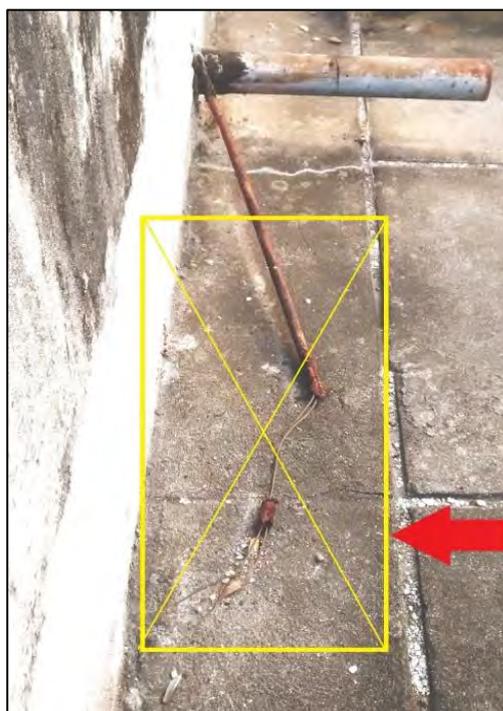
**Fiação elétrica exposta**

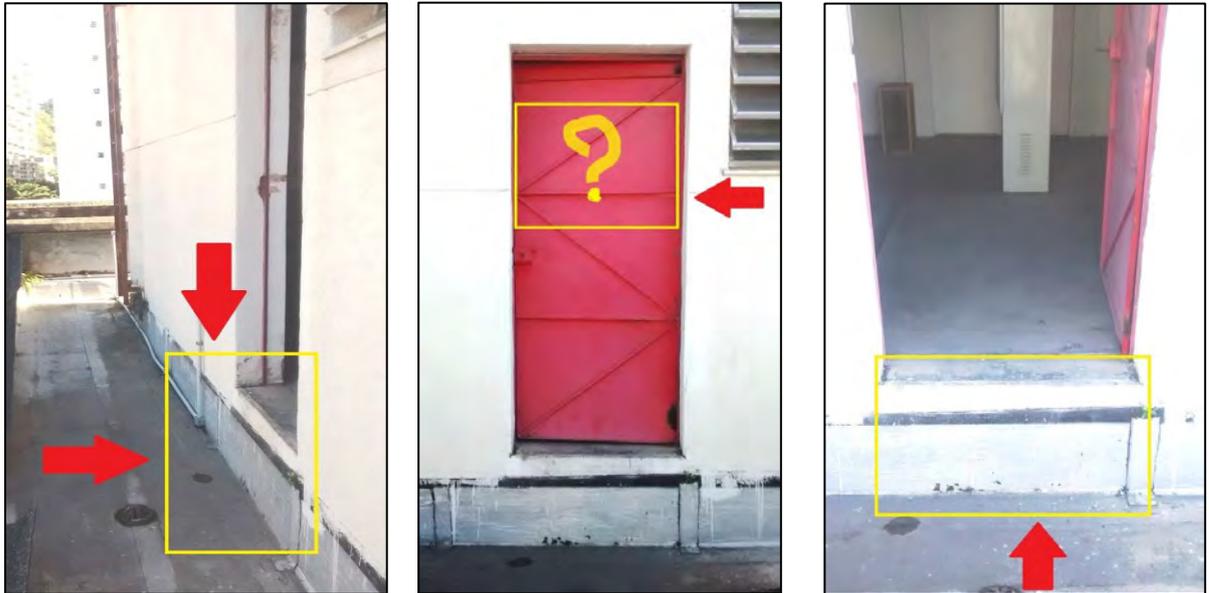
Falta de degrau de acesso e sinalização para a casa de máquinas dos elevadores.

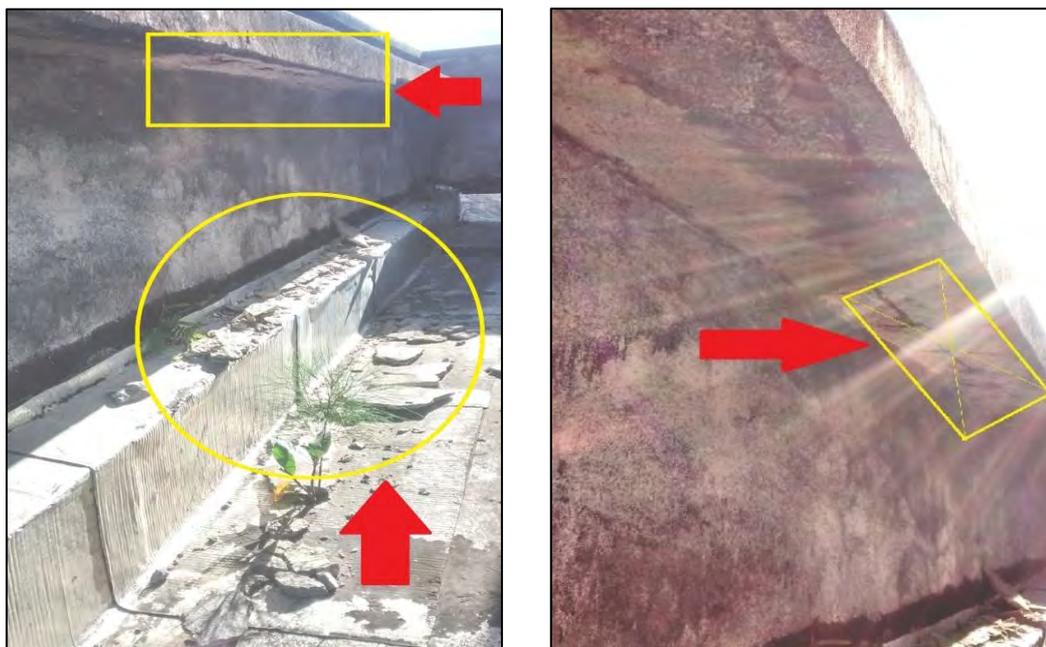
Vegetação crescendo entre o piso e a parede.

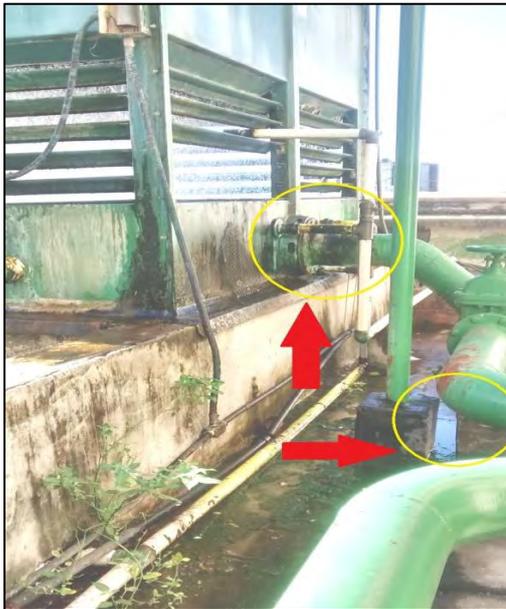
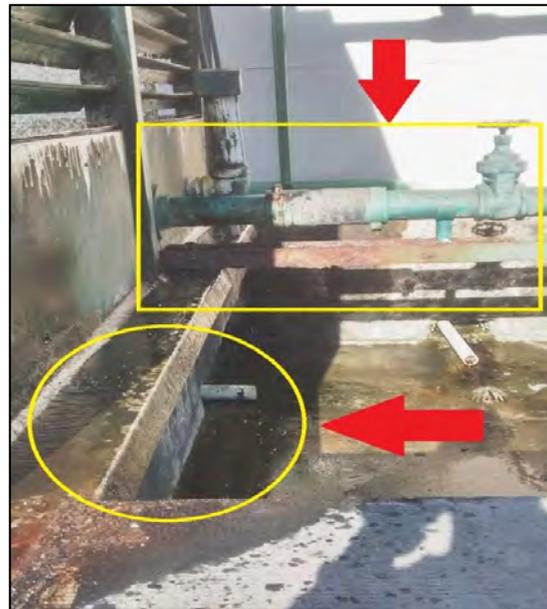
**Caixa d'água com vazamento e enferrujada.**

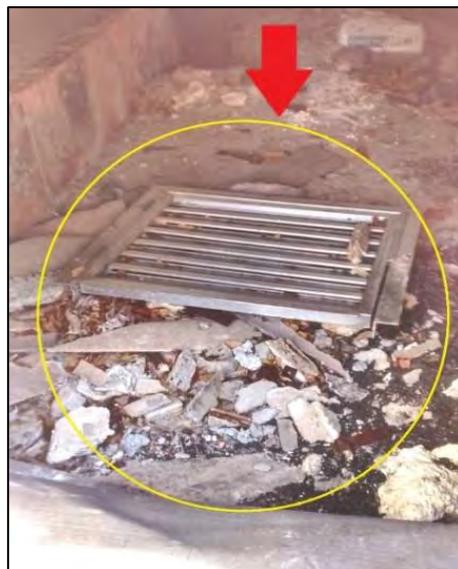
**Entulhos**

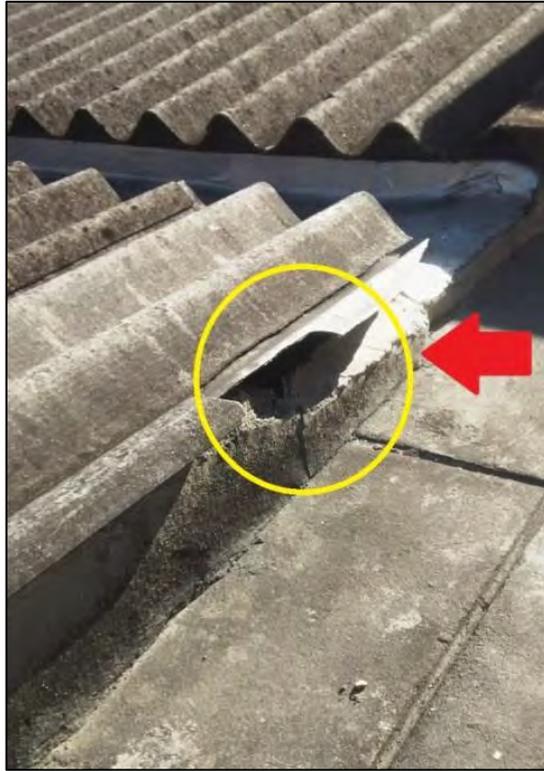
**Telhado em estado de conservação ruim**

1. As estruturas metálicas deverão ser recuperadas com soldas, anticorrosivos e pintura;
2. Manutenção corretiva da estrutura com impermeabilização aos agentes corrosivos;

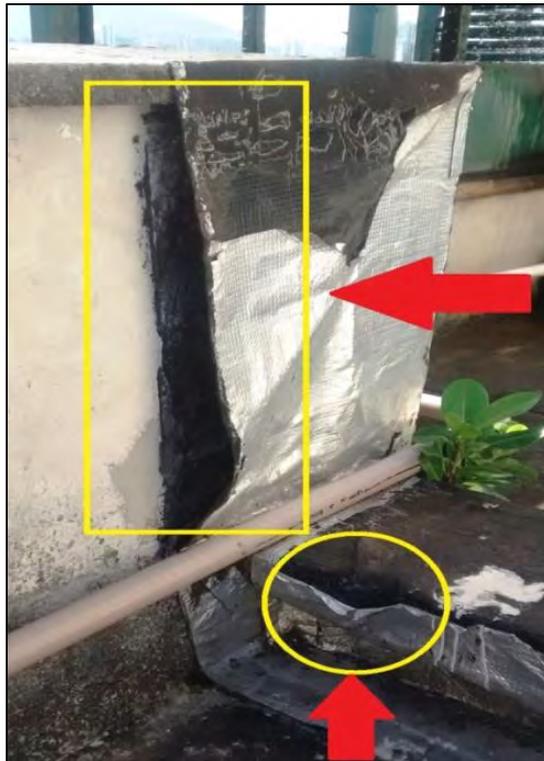
6. Os vazamentos são provenientes possivelmente de descolamentos de mantas internas de revestimento e deteriorização da impermeabilização. Todas as condições de

**Manta impermeabilizante descolando**

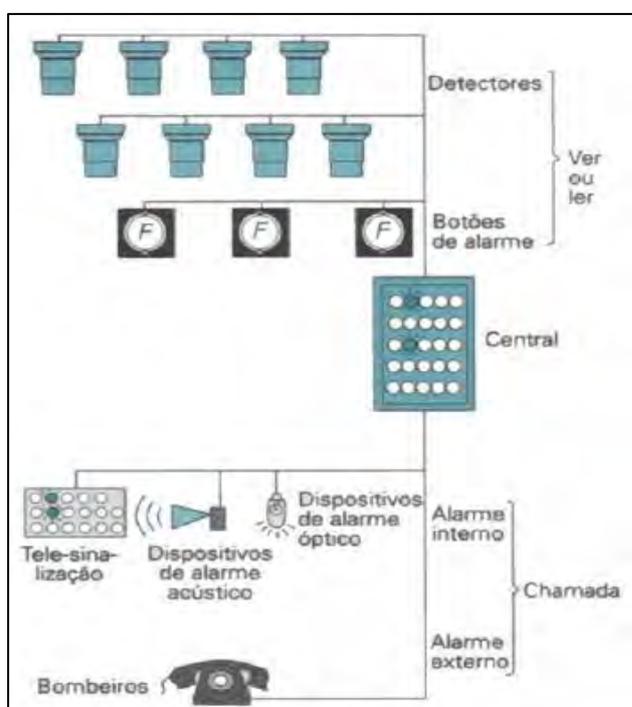
**Não conformidade:** A Central de alarme num todo, necessita de manutenção, já que diversos detectores estão falhando, ocasionando alarmes falsos.

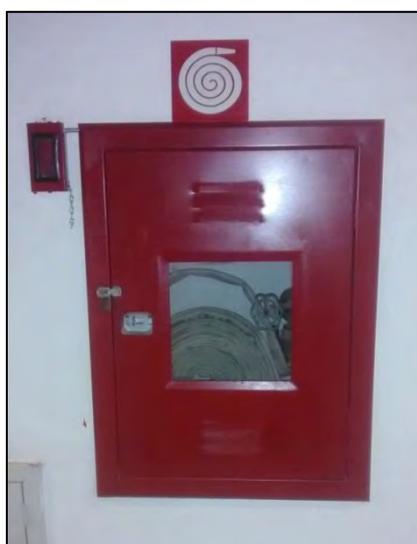
**Não conformidades:** Falta de esguicho ou chave de mangueira em diversos armários para hidrantes.

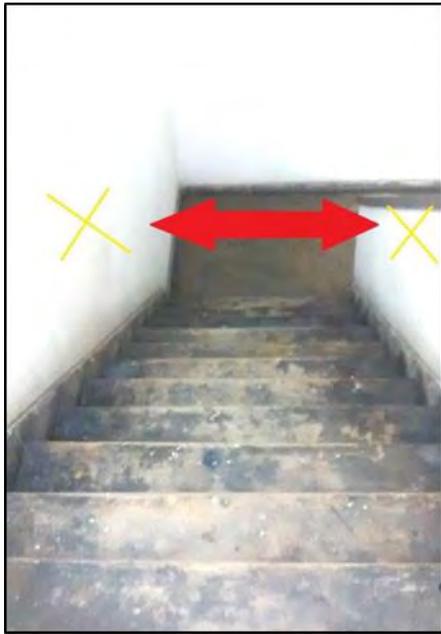
**Escada de emergência sem corrimão**

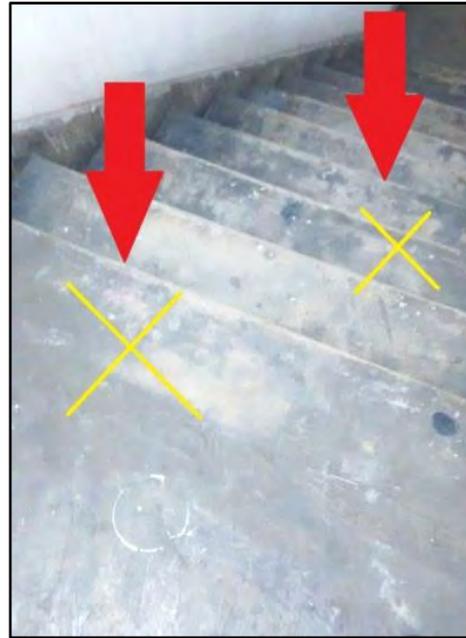
**Piso liso e escorregadio e sem fita**

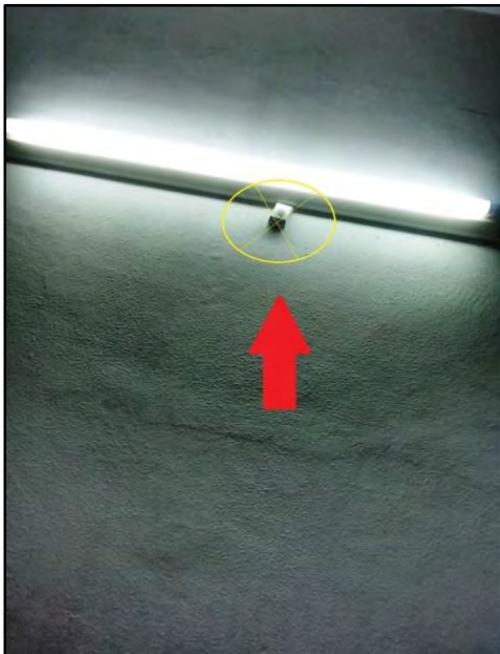
**Uso impróprio de minuteria**
