# Relatório da Inspeção de Segurança do Trabalho no CBPF

## ***“DIAGNÓSTICOS, LEVANTAMENTO DA SITUAÇÃO E RECOMENDAÇÕES”***

*EDIFÍCIO MINISTRO JOÃO ALBERTO  
LINS DE BARROS*

**CAT** · COORDENAÇÃO DE  
ATIVIDADES TÉCNICAS

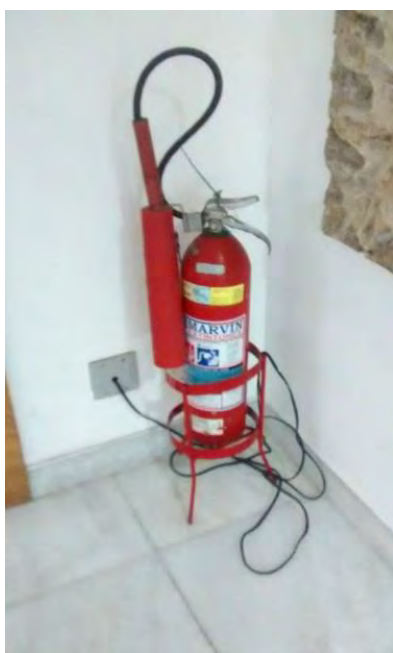
| AVALIAÇÃO DO TÉRREO | | | | |
|---|---|---|---|---|
| <b>Não conformidades:</b> <ul style="list-style-type: none"><li>- O extintor não possui sinalização adequada;</li><li>- O alarme de emergência não está funcionando adequadamente;</li><li>- A porta de vidro que dá acesso ao Pop está necessitando de manutenção na sua fixação.</li></ul> | | | | |

**Extintor sem  
sinalização  
adequada.**

| AVALIAÇÃO DO TÉRREO | | | | |
|---|---|---|---|---|
| <ul style="list-style-type: none"><li>- Equipamento de Proteção Individual (EPI): Não é necessário o uso de EPI nesta área;</li><li>- Corredores: É necessário sinalizar adequadamente os extintores de incêndio;</li><li>- Revisão periodicamente do funcionamento da luminária de emergência e extintores;</li><li>- Manutenção preventiva e corretiva do sistema de alarme de incêndio;</li><li>- Manutenção da porta de vidro que dá acesso ao PoP-RJ.</li></ul> | | | | |

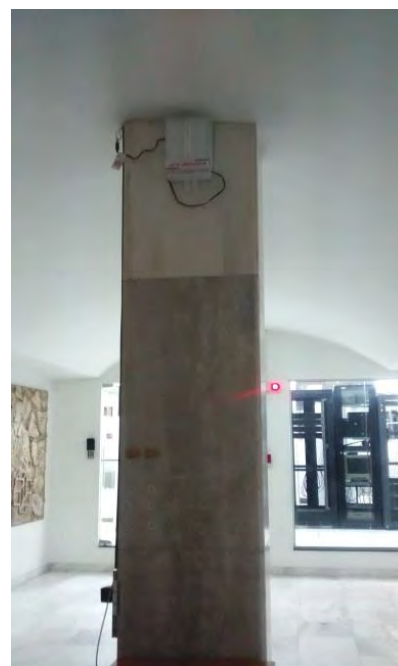
**Luminária de  
emergência.**

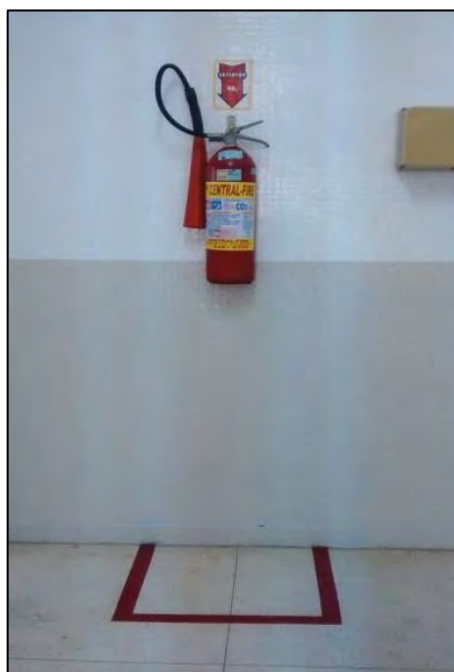
**Extintor bem sinalizado**

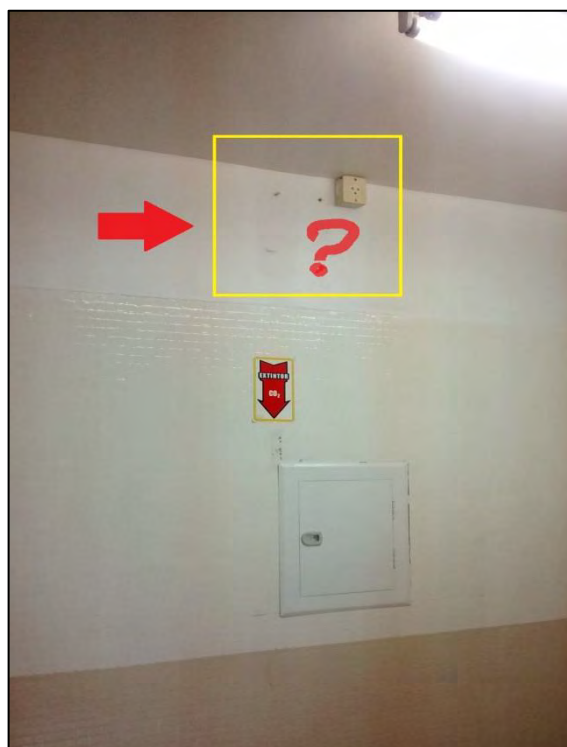
| AVALIAÇÃO DO 2º ANDAR | | | | |
|---|---|---|---|---|
| <b>Não conformidades:</b><br>- Não há sistema de alarme instalado no andar;<br>- Não possui luminária de emergência;<br>- Não possui saída de emergência no outro extremo do corredor. | | | | |

**Não possui luminária de emergência**

| AVALIAÇÃO DO 2º ANDAR | | | | |
|---|---|---|---|---|
| - Nas salas: Adoção de suporte p/ pés, mousepad ergonômico, proteção de tela.<br>- Equipamento de Proteção Individual (EPI): Não é necessário o uso de EPI nesta área;<br>- Corredores: Necessário fazer a colocação da luminária de emergência;<br>- Revisão periodicamente do funcionamento das luminárias de emergência e extintores;<br>- Sistema de Ventilação Geral: Limpeza de filtros de ar.<br>- Criação de saída de emergência no outro extremo do corredor e escada de emergência externa. | | | | |

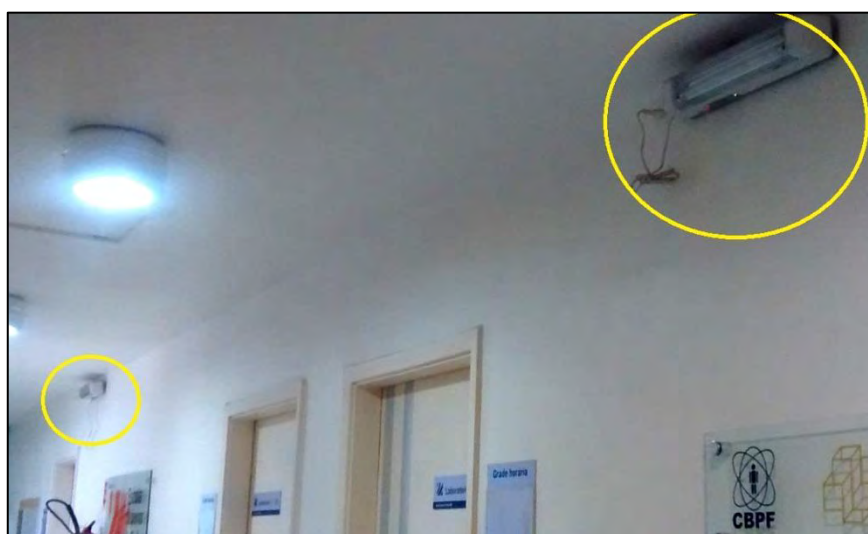
**Luminárias de emergência**

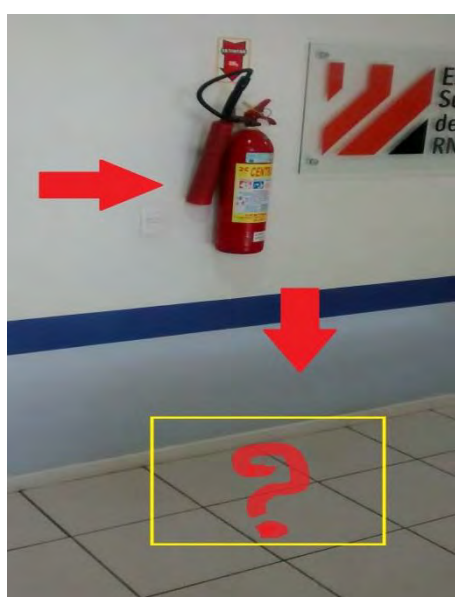
**Extintor sem a sinalização adequada**

| AVALIAÇÃO DO 3º ANDAR | | | | |
|---|---|---|---|---|
| - Nas salas: Adoção de suporte p/ pés, mousepad ergonômico, proteção de tela.<br>- Equipamento de Proteção Individual (EPI): Não é necessário o uso de EPI nesta área;<br>- Corredores: É necessário sinalizar adequadamente os extintores de incêndio;<br>- Revisão periodicamente do funcionamento das luminárias de emergência e extintores;<br>- Sistema de Ventilação Geral: Limpeza de filtros de ar.<br>- Criação de saída de emergência no outro extremo do corredor e escada de emergência externa. | | | | |

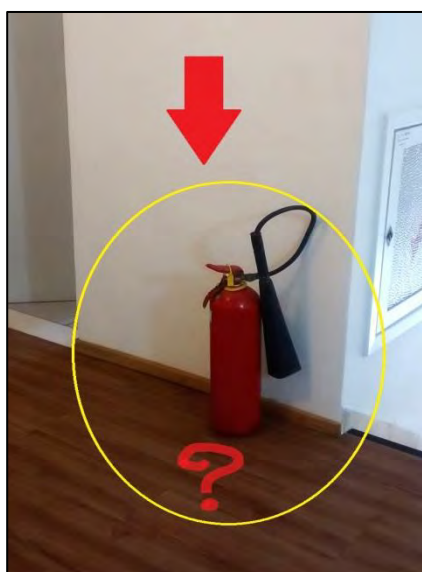
**Extintor sem a sinalização adequada**

| AVALIAÇÃO DO 4º ANDAR | | | | |
|---|---|---|---|---|
| - Nas salas: Adoção de suporte p/ pés, mousepad ergonômico, proteção de tela.<br>- Equipamento de Proteção Individual (EPI): Não é necessário o uso de EPI nesta área;<br>- Manutenção preventiva na parte elétrica para evitar curtos-circuitos que possam ocasionar incêndio.<br>- Corredores: É necessário sinalizar adequadamente os extintores de incêndio;<br>- Revisão periodicamente do funcionamento das luminárias de emergência e extintores.<br>- Sistema de Ventilação Geral: Limpeza de filtros de ar.<br>- Criação de saída de emergência no outro extremo do corredor e escada de emergência externa. | | | | |

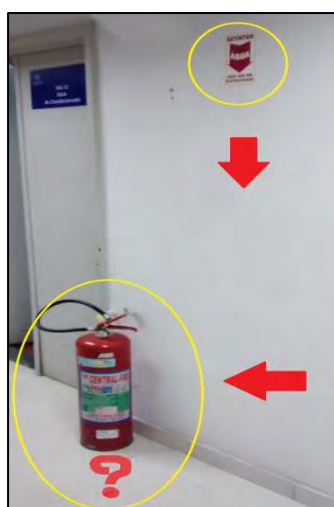
**Extintores sem  
sinalização**

| AVALIAÇÃO DO SUBSOLO | | | | |
|---|---|---|---|---|
| <ul style="list-style-type: none"><li>- Equipamento de Proteção Individual (EPI): Não é necessário o uso de EPI nesta área;</li><li>- É necessário sinalizar adequadamente os extintores de incêndio;</li><li>-Fazer a colocação das luminárias de emergência;</li><li>- Encapar a fiação exposta;</li><li>- Recompôr o teto de gesso;</li><li>- Revisão periodicamente do funcionamento da luminária de emergência e extintores;</li></ul> | | | | |

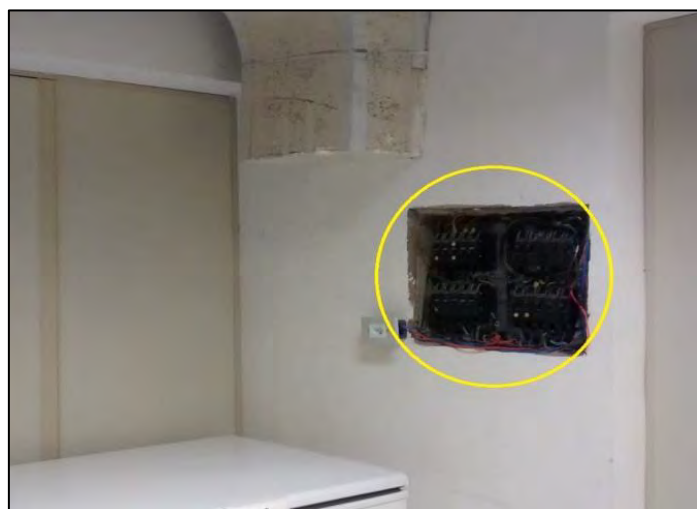
**Fiação exposta**

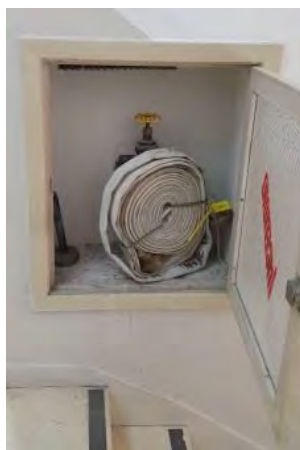
- Os abrigos para hidrantes, mangueiras e acessórios não encontram-se pintados na cor apropriada (vermelho);
- Os abrigos para hidrantes, mangueiras e acessórios encontram-se abertos e os esguichos e chave para engate tipo STORZ, acessórios fundamentais para a montagem da mangueira não se encontram guardados junto aos hidrantes;

- Deverá ser pintada de vermelho uma larga área do piso embaixo do extintor, no mínimo 1,0m x 1,0m (um metro por um metro) a qual não poderá ser obstruída de nenhuma forma;
- Continuar realizando a inspeção periódica, que se realiza por empresa contratada externa, com a finalidade de determinar se o extintor permanece em condições originais de operação;
- Continuar realizando periodicamente a reposição ou substituição de carga do agente extintor, conduzida por empresa contratada externa certificada pelo INMETRO;
- Reteste hidrostático: consiste na revisão total do extintor, incluindo a decapagem, ensaio hidrostático do corpo do extintor a cada 05 anos de acordo com as normas, reposição a carga do agente extintor e a pintura final;
- Os acessórios como esguichos (corpo e requinte) e chave STORZ, devem ser guardados juntos com a mangueira.

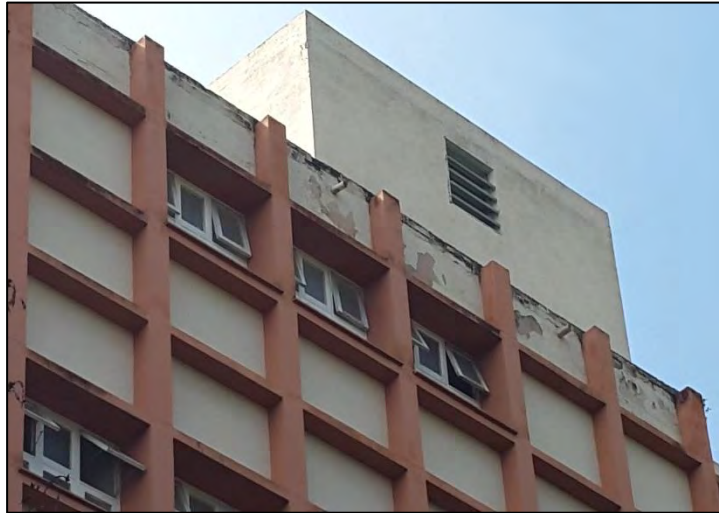
Desplacamento de reboco

- Manutenção preventiva e corretiva da parte estrutural do edifício: Contratação de empresa especializada que realize uma análise detalhada e faça um diagnóstico dos problemas encontrados, com a indicação das medidas a serem adotadas. É comum a ocorrência de trincas, fissuras, manchas e deslocamentos de fachada e rebocos.

- Impermeabilização periódica da parte estrutural do edifício. A infiltração pode causar corrosão das armaduras e perda da proteção passiva do concreto;

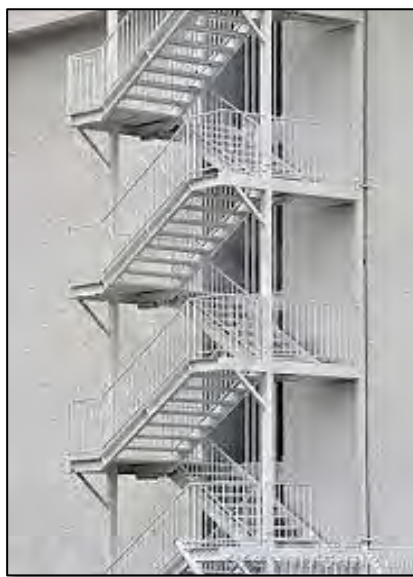
Sugestão de escada de emergência
