# RELATÓRIO DE INSPEÇÃO DE SAÚDE E SEGURANÇA DO TRABALHO

## “DIAGNÓSTICOS, LEVANTAMENTO DA SITUAÇÃO E RECOMENDAÇÕES”

### EDIFÍCIO CESAR LATTES

### Parte 1 - Informações dos Ambientes Administrativos e da Edificação

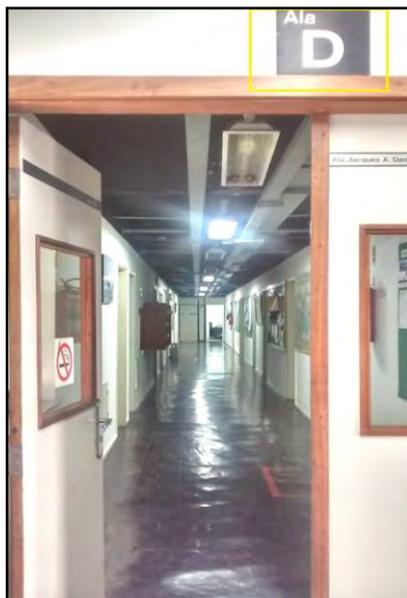
Falhas nas faixas de sinalização.

- Não é necessário o uso de EPI nas dependências desta área;
- Nas salas: Adoção de suporte p/ pés, mousepad ergonômico, proteção de tela;
- Corredores: - É necessário sinalizar adequadamente os extintores, colocar as luminárias de emergência perto da saída de emergência e retirar urgente, os objetos que estão obstruindo a saída de emergência e o extintor;
- Revisão periodicamente do funcionamento da luminária de emergência e extintores;
- Sistema de Ventilação Geral: Limpeza de filtros de ar;
- Conserto de reboco em diversos pontos ao longo do corredor.

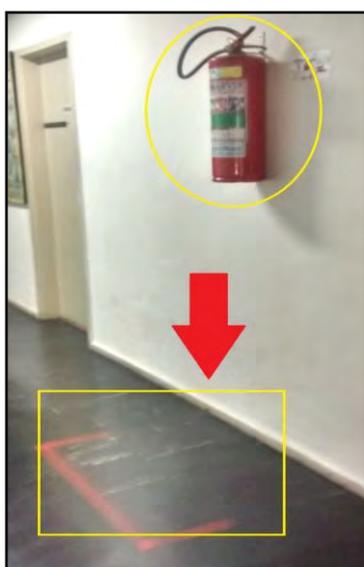
Objetos obstruindo a saída de emergência e extintor.

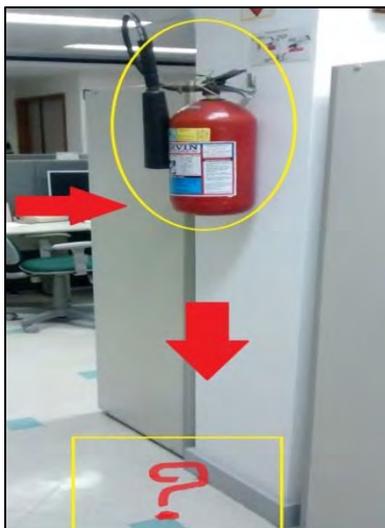
**Extintor sem sinalização adequada**

- Não é necessário o uso de EPI;
- Adoção de suporte p/ pés, mousepad ergonômico, proteção de tela;
- Salão: É necessário sinalizar adequadamente os extintores;
- Recomenda-se colocar uma barra anti-pânico na porta de emergência;
- Revisão periodicamente do funcionamento da luminária de emergência e extintores;
- Sistema de Ventilação Geral: Limpeza de filtros de ar;

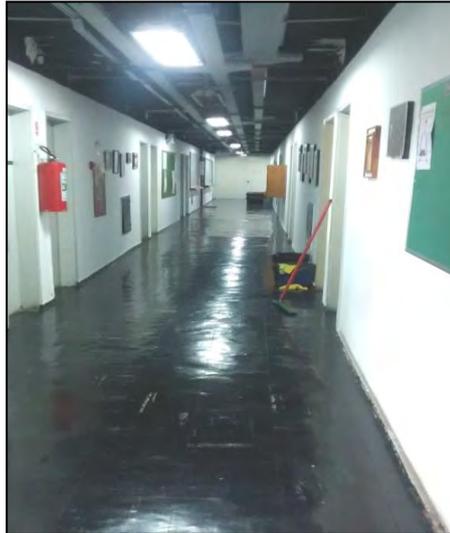
Objeto obstruindo extintor.

- Não é necessário o uso de EPI nas dependências desta área;
- Adoção de suporte p/ pés, mousepad ergonômico, proteção de tela;
- É necessário sinalizar adequadamente os extintores e a retirada de objetos que os estejam obstruindo;
- Corredores: Revisão periodicamente do funcionamento da luminária de emergência e extintores;
- Sistema de Ventilação Geral: Limpeza de filtros de ar;
- Conserto de reboco em diversos pontos ao longo do corredor;
- Manutenção das luminárias fluorescentes.

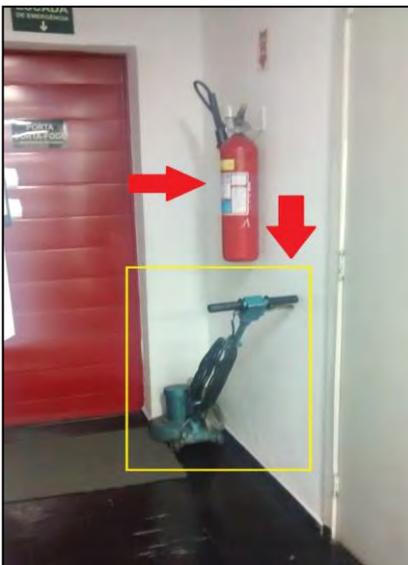
Extintor sem sinalização correta.

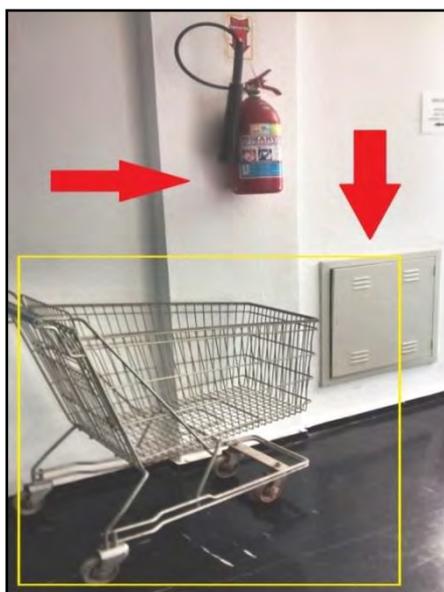
**Carrinho em local inadequado.**

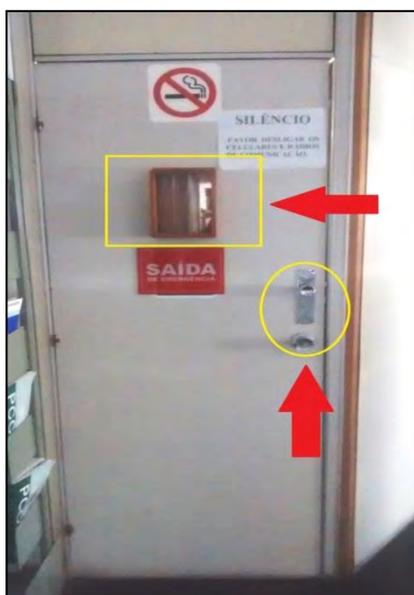
As portas de saída de emergência estão trancadas por questões de segurança patrimonial. Cada porta possui uma caixa porta chaves com martelinho quebra vidro e chave fixada ao lado da porta. São disponibilizados guarda volumes bem conservados para usuários.

**Porta de saída de emergência trancada por questões de segurança.**

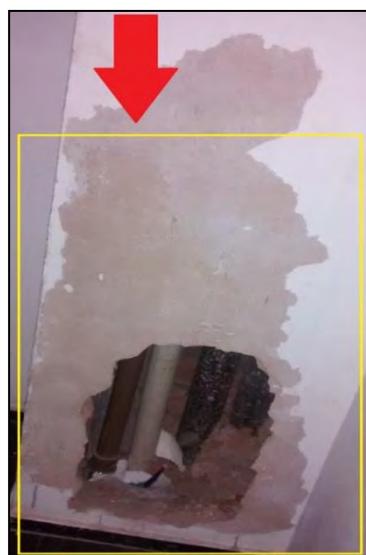
**Tubulação exposta.**

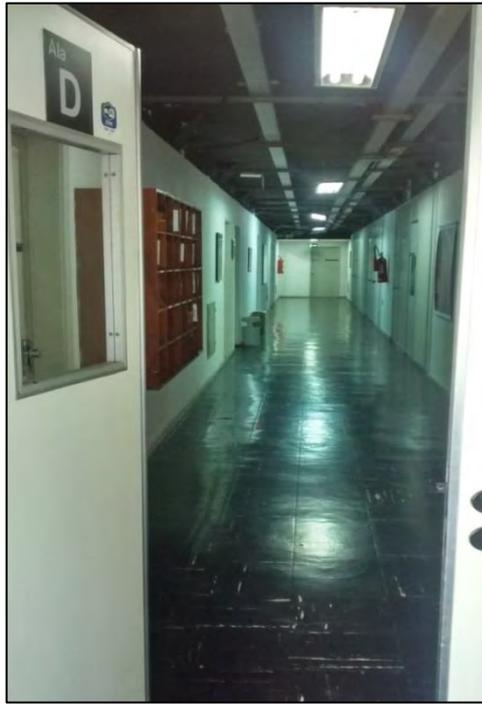
**Corredor ALA D.**

- Diversos pontos do teto com falhas e reboco sem manutenção;
- Diversas lâmpadas fluorescentes não possuem proteção, podendo cair e/ou serem quebradas acidentalmente;
- O extintor não está sinalizado adequadamente.

- Não é necessário o uso de EPI nas dependências desta área.
- Nas salas: Adoção de suporte p/ pés, mousepad ergonômico, proteção de tela;
- Corredores: Revisão periodicamente do funcionamento da luminária de emergência e extintores;
- Sistema de Ventilação Geral: Limpeza de filtros de ar;
- Conserto de reboco em diversos pontos ao longo do corredor;
- Manutenção das luminárias fluorescentes.

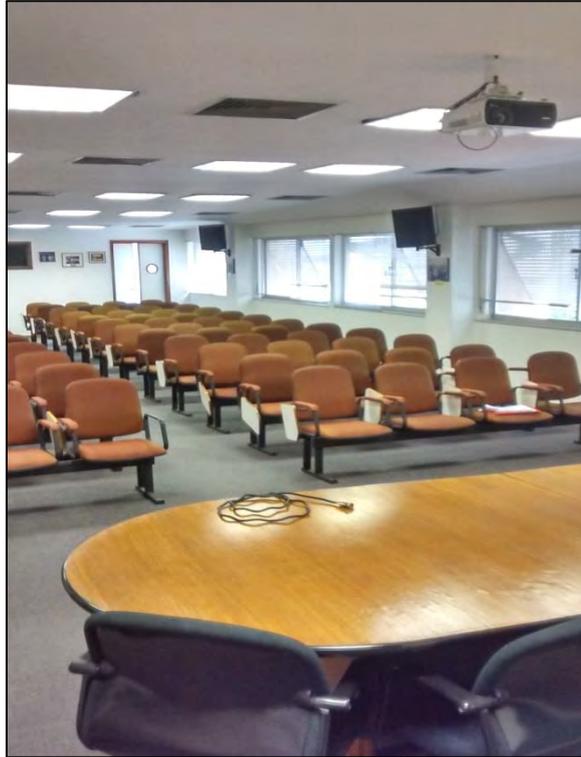
Não possui luminária de emergência.

**Visão geral do auditório.**

- Não é necessário o uso de EPI.
- Manutenção preventiva na parte elétrica para evitar curto circuito que possa ocasionar incêndio.
- Sistema de ventilação geral: limpeza periódica de filtros de ar.
- Recomenda-se colocação de luminárias de emergência.

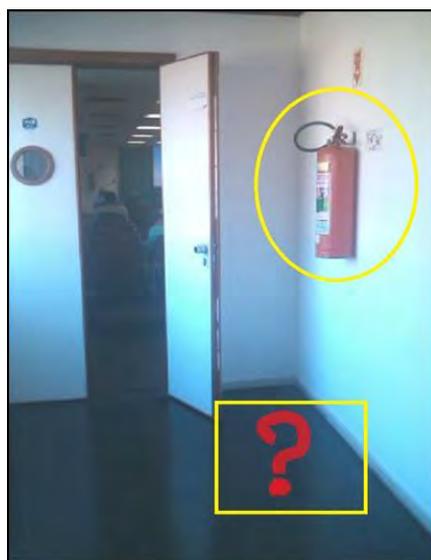
- Os extintores não estão sinalizados adequadamente (piso).

**Extintor sem sinalização**

- Não é necessário o uso de EPI nas dependências desta área.
- Corredor: É necessário sinalizar adequadamente os extintores.

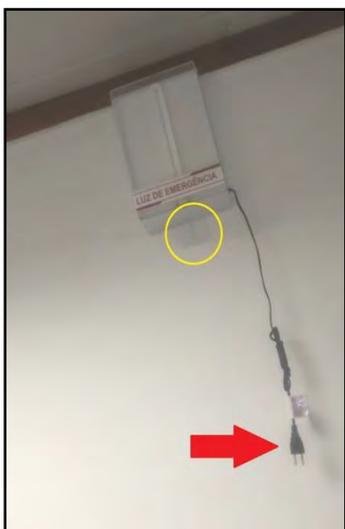
- O extintor não está sinalizado adequadamente, está sem a iluminação de emergência conectada e possui uma estante obstruindo a passagem.

**Luz de Emergência desligada.**

- Adoção de suporte p/ pés, mousepad ergonômico e proteção de tela;
- Corredor: Necessário sinalizar adequadamente os extintores; colocar luminárias de emergência perto das saídas de emergência e retirar os objetos que estão obstruindo a passagem;
- Revisão periodicamente do funcionamento da luminária de emergência e extintores;
- Sistema de Ventilação Geral: Limpeza de filtros de ar.

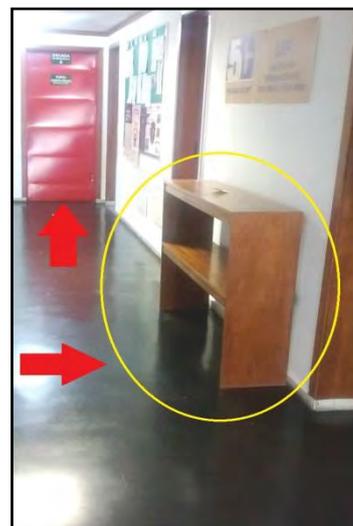
**Estante obstruindo a passagem, próximo à saída.**

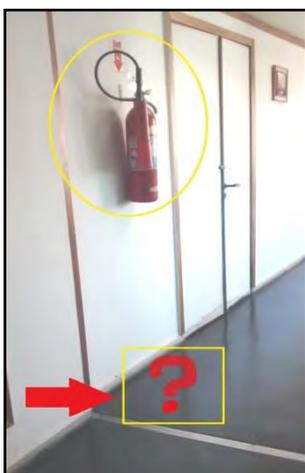
**Extintor sem sinalização no chão.**

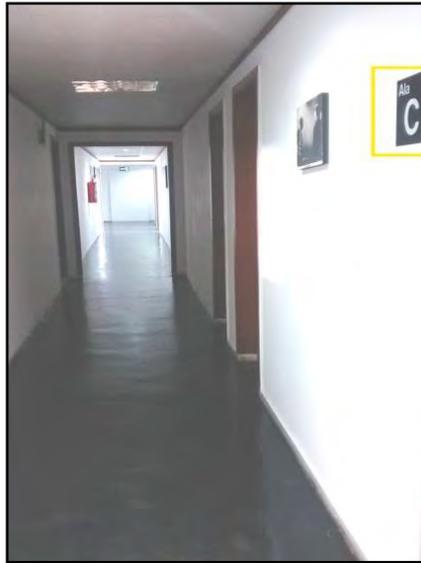
**Corredor ALA C.**

- O extintor não está sinalizado adequadamente e o corredor não possui a iluminação de emergência.

- Equipamento de Proteção Individual (EPI) para a atividade: Não é necessário o uso de EPI nas dependências desta área;
- Adoção de suporte p/ pés, mousepad ergonômico, proteção de tela;
- Corredor: É necessário sinalizar adequadamente os extintores e colocar as luminárias de emergência;
- Revisão periodicamente do funcionamento da luminária de emergência e extintores;
- Sistema de Ventilação Geral: Limpeza de filtros de ar.

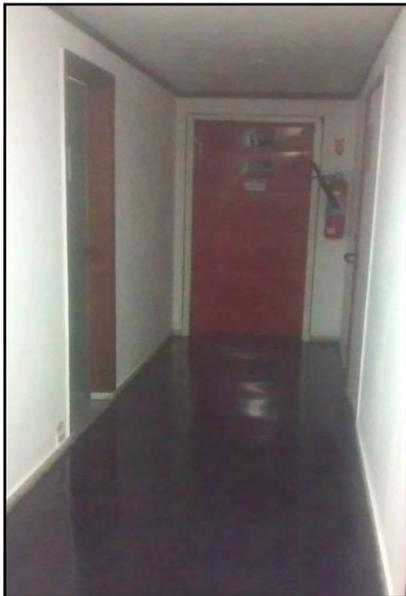
**Saída de emergência sem iluminação**

- Não é necessário o uso de EPI nas dependências desta área;
- Adoção de suporte p/ pés, mousepad ergonômico, proteção de tela;
- Corredor: É necessário sinalizar adequadamente os extintores e colocar as luminárias de emergência perto da saída de emergência;
- Revisão periodicamente do funcionamento da luminária de emergência e extintores;
- Sistema de Ventilação Geral: Limpeza de filtros de ar.

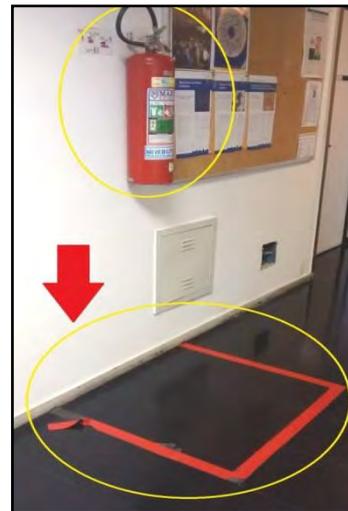
**Falhas nas faixas de sinalização.**

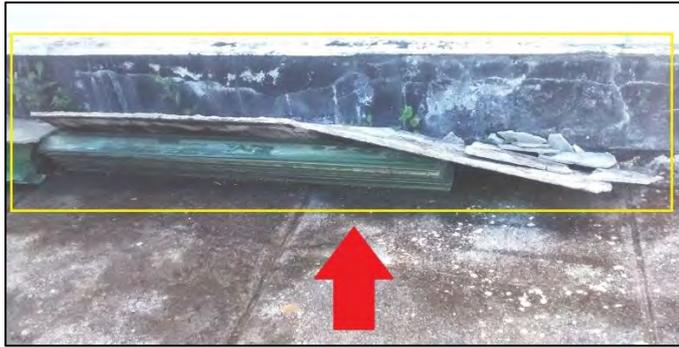
**Vigas expostas e beirados quebrados.**

1. As estruturas metálicas deverão ser recuperadas com soldas, anticorrosivos e pintura;
2. Manutenção corretiva da estrutura com impermeabilização aos agentes corrosivos;

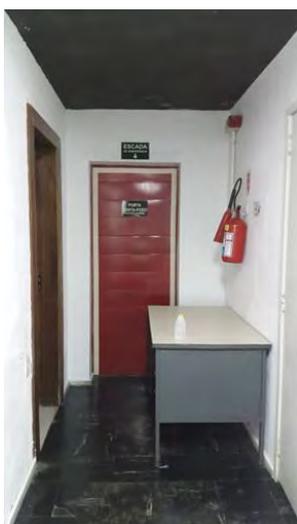
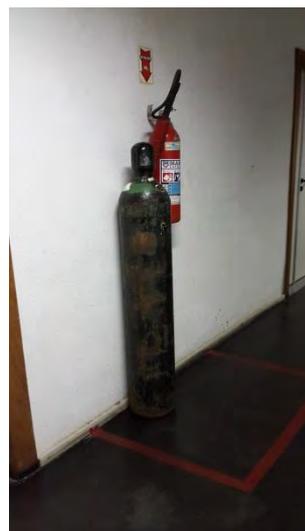
**Não Conformidade:** Foram encontrados diversos extintores de incêndio obstruídos por móveis, vasos de plantas, sacos de lixo, entre outros.

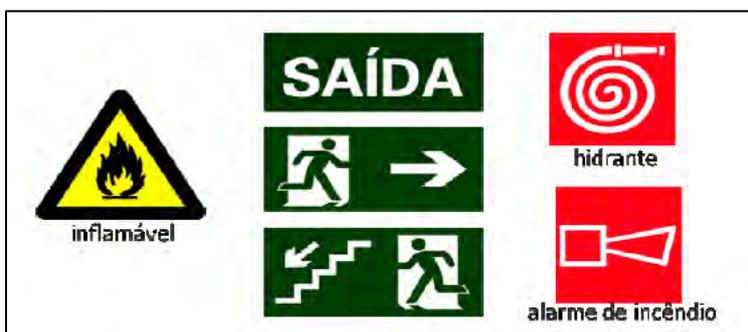
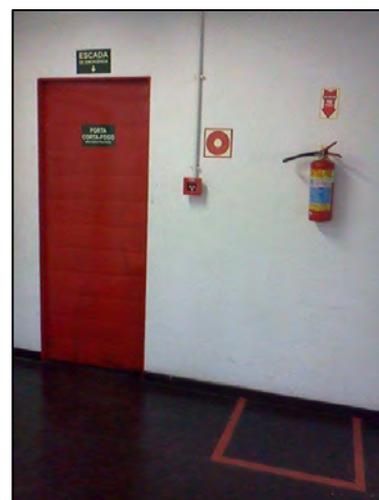
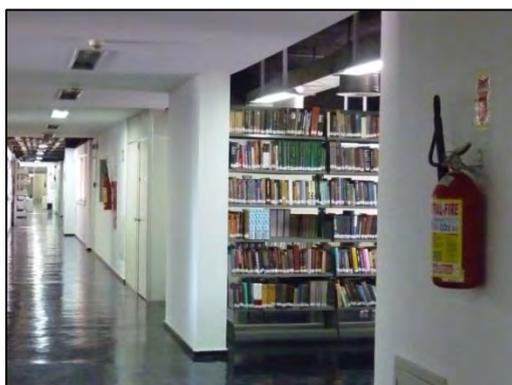
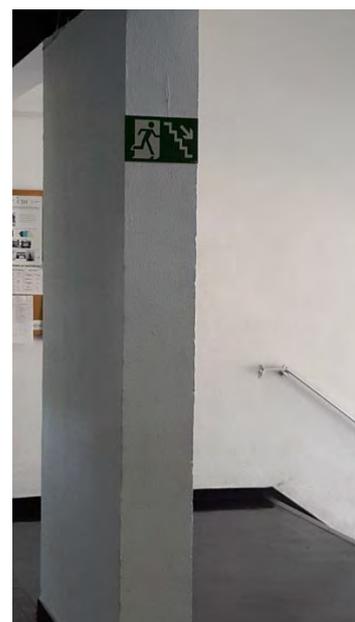
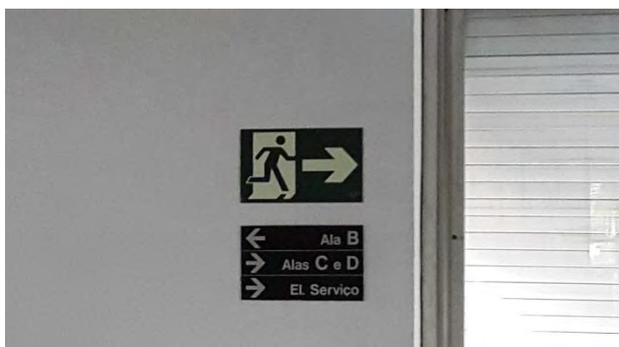
**Não Conformidades:** Foi constatado o desaparecimento, ao longo do tempo, de diversas placas de sinalização, em diversos setores da instituição; falta de sinalização de solo em locais de fácil obstrução dos equipamentos.

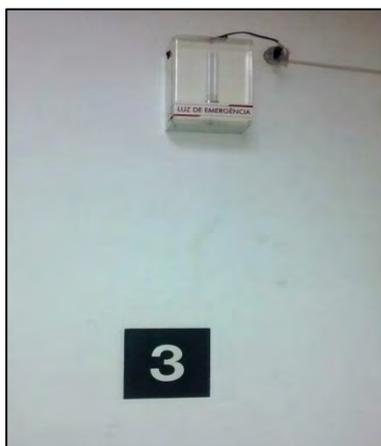
**Não Conformidade:** Falta de manutenção parcial ou total, das baterias; falta a instalação de luminárias de emergência em diversos pontos do CBPF, que foram anteriormente previstos no projeto.

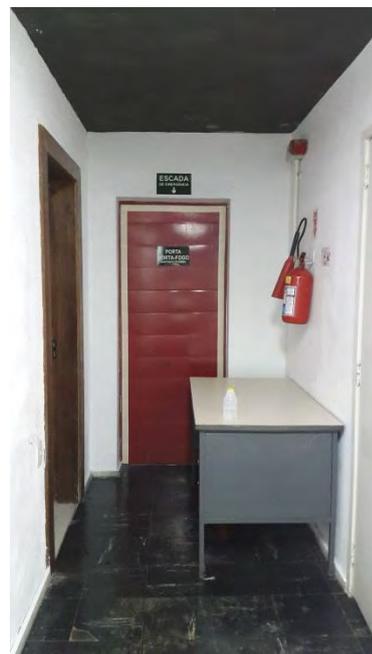
**Saída de emergência obstruída**
